MEMENTO

Équipement des canyons

Cahier n°12/12 :

637 tests de résistance d'ancrages mécaniques

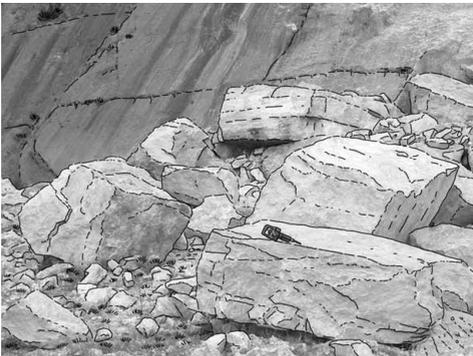
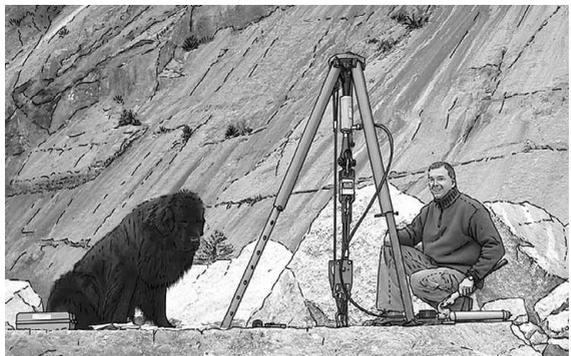
Fig. 2

Il s'agit du même type de roche que celle dans laquelle est creusée la partie finale du canyon du Versoud situé à 200 mètres. Bien que d'apparence compacte, ces énormes blocs constitués de roche très dure (environ 80 Mpa) proviennent de pans de strates effondrés (fig. 2). Ils ont glissé sur un plan incliné ce qui a sans doute favorisé la formation de micro-fissures internes supplémentaires qu'il n'est pas toujours possible de déceler en sondant le rocher au marteau. Ainsi les tests d'arrachements réalisés laissent apparaître parfois des écarts de résistance résultant d'une faiblesse locale du support insoupçonnée au départ avec les moyens disponibles sur place (sondage au marteau-oreille).

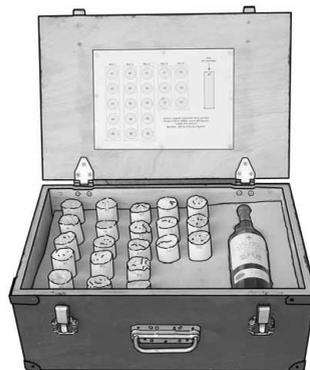
Fig. 3

21 carottages répartis sur 5 blocs différents ont été réalisés (fig. 3) en vue de déterminer la résistance du rocher suivant les normes NF ROCHE. Les essais de résistance ont été entrepris par un laboratoire spécialisé dans ce domaine qui a pu déterminer la résistance mécanique simple, à la compression de la roche suivant la norme NF 94-420 et lorsque la longueur des carottes le permet, un essai de résistance à la traction suivant la norme NF 94-422 (méthode indirecte et essai brésilien).

conditionnement des carottes de calcaire avant expédition au laboratoire d'expertise.....

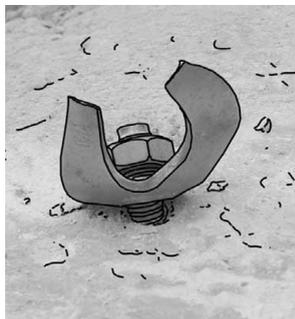
Plaquette Coeur Petzl ancien modèle, rupture 4086 daN.

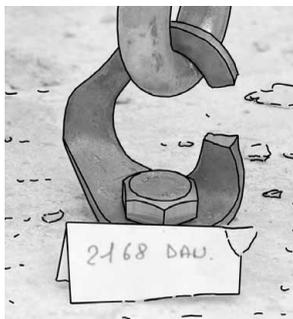
cheville femelle inox Hilti M12, rupture plaquette Coeur Petzl : 2168 daN. L'amorce de rupture est provoquée par le marquage de la date de fabrication présent sur les plaquettes récentes (emboutissage).

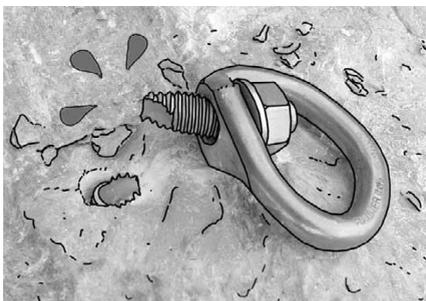
Fig. 5

rupture au cisaillement goujon M12 acier Mungo sur anneau Raumer : 5310 daN.

• lorsque l'ancrage se rompt (fig. 5 à 7), la valeur de ruine est atteinte et le résultat sans appel. Dans ce cas, même si cela n'est pas suffisant pour réaliser des moyennes fiables, le nombre de tests a volontairement été limité à trois essais. Les chevilles à expansion par vissage sont serrées au mieux sans dépasser le couple de serrage pour ne pas contraindre excessivement la tige filetée ou la vis.

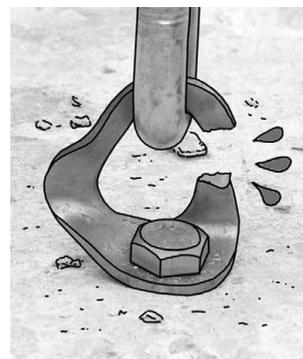
Fig. 8

Une cheville femelle inox M12 Hilti à était abandonnée sur place malgré 7 ruptures de plaquettes et une valeur de résistance maximale de 3458 daN.

• lorsque la plaquette démontable (fig. 8) ou la vis (fig. 9) cède, l'essai est enregistré mais il est procédé à un ou plusieurs tests supplémentaires en remplaçant le matériel cassé afin de tenter de rompre l'ancrage. En principe toutes les mesures sont conservées. Cela ne concerne pas les ancrages monobloc (Long-Life de Petzl ou Full-Time Maxi et Starfix Raumer) pour lesquels les essais sont forcément uniques (fig. 10).

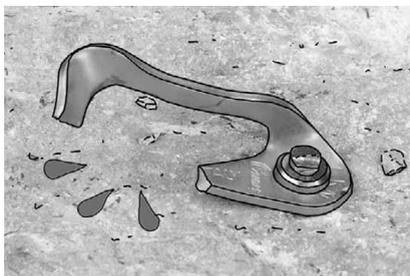
Fig. 10

rupture ancrage Full Time Maxi Raumer à 3605 daN. fin du test.

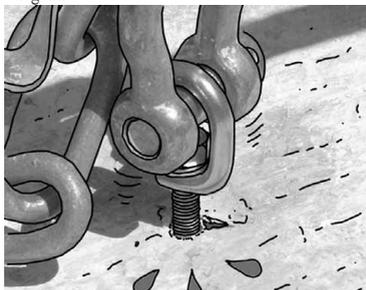
Fig. 11

déchaussement en traction, goujon acier M12 Spit 3817 daN.

• conscient que les équipes qui utilisent des clés dynamométriques sont rares, lorsque l'ancrage (goujon, cheville à expansion par vissage ou cheville à expansion par frappe) se déchausse (fig. 11 à 13), on tente d'améliorer le résultat en jouant sur l'effort de serrage ou la force de frappe (si la butée n'est pas atteinte). Si le déchaussement est systématique, c'est qu'on ne peut faire mieux. Dans la mesure où on dispose d'un nombre suffisant d'ancrages, on peut dans ce cas multiplier les essais et conserver les mesures les plus représentatives pour éviter d'encombrer les tableaux.

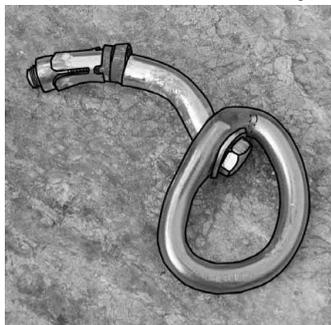
Fig.12

déchaussement au cisaillement cheville à expansion par vissage Mungo et Wurth acier D12 : 4167 daN.

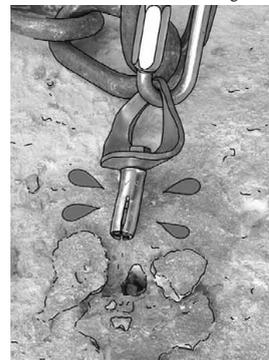
Fig. 13

déchaussement en traction cheville à expansion par frappe acier M8 MKT : 1390 daN.

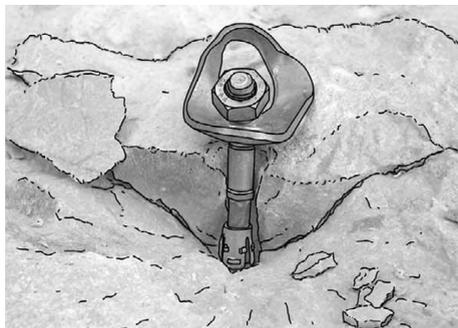
Fig. 14
goujon D10 Mungo
inox rupture rocher
3132 daN.

• lorsque le rocher se rompt (fig. 14 et 15), on déplace la zone de test. Au pire, on change de bloc. Si le rocher cède systématiquement malgré des essais supplémentaires, c'est que la profondeur d'ancrage est insuffisante pour le support et on ne retient que les mesures les plus représentatives (dans la mesure où il a été possible de prolonger les essais).

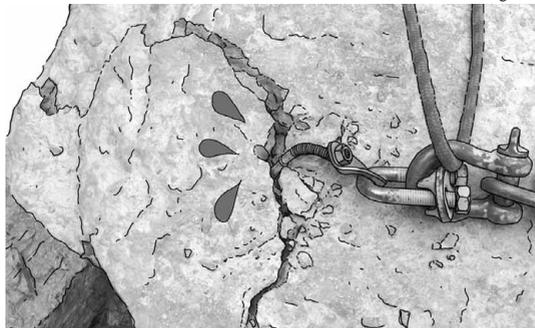
Fig. 15

goujon D10 Fischer inox rupture rocher 3100 daN.

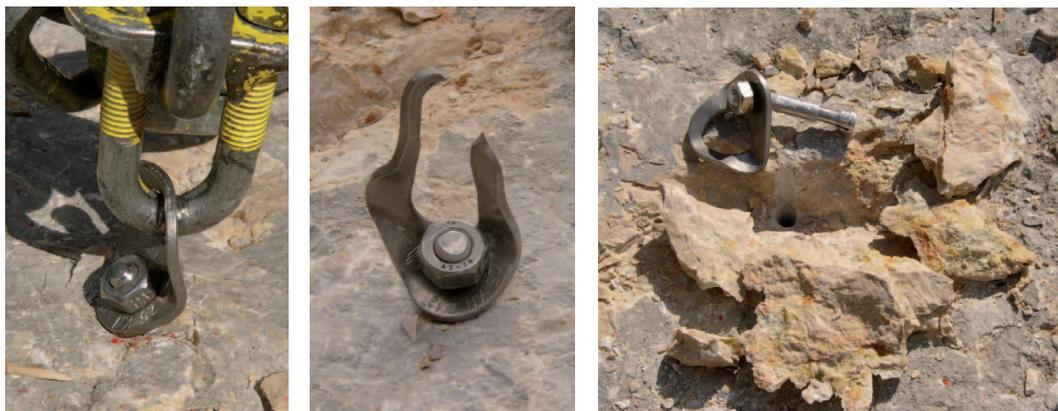
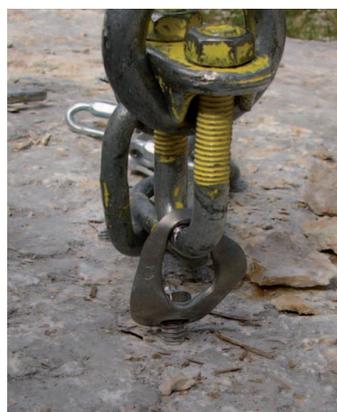
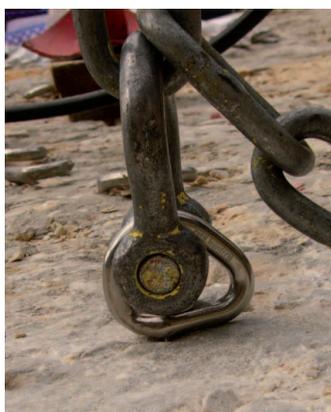
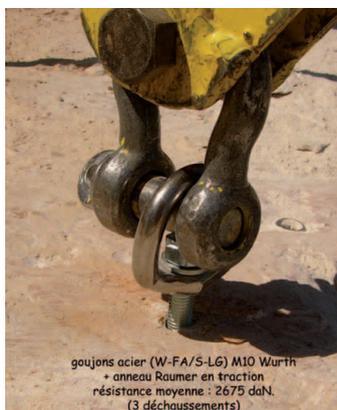
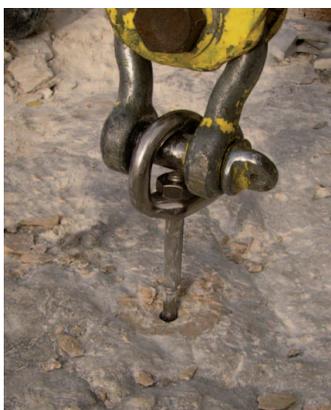
Sélection de photos du test de résistance en traction des goujons à expansion WURTH - modèle embouti W-FA/S-LG acier et modèle embouti W-FAZ M10 inox.

goujons acier (W-FA/S-LG) M10 Wurth
 + anneau Roumer en traction
 résistance moyenne : 2675 daN.
 (3 déchaussements)

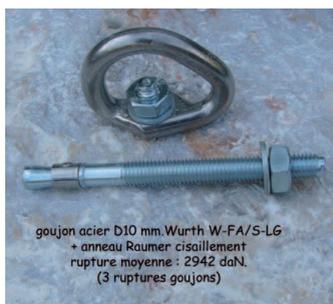
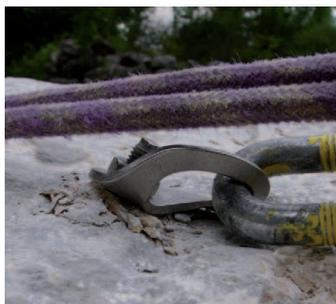
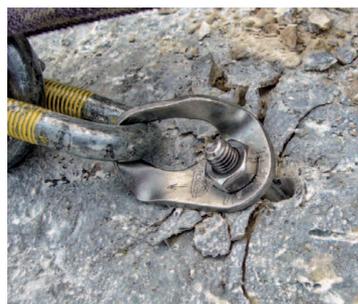
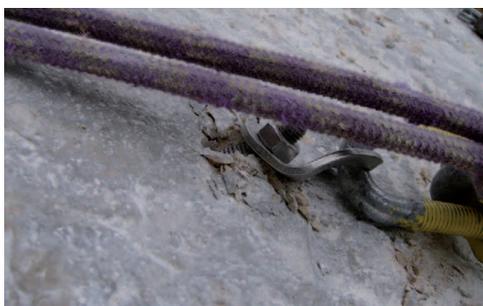
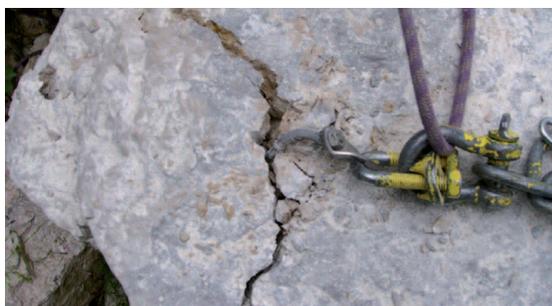
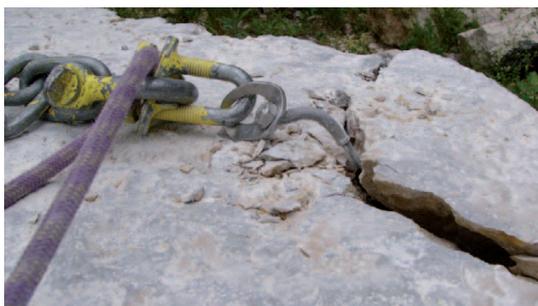
Sélection de photos du test de résistance au cisaillement des
goujons à expansion WURTH - modèle embouti W-FA/S-LG
acier zingué et modèle embouti W-FAZ M10 inox.

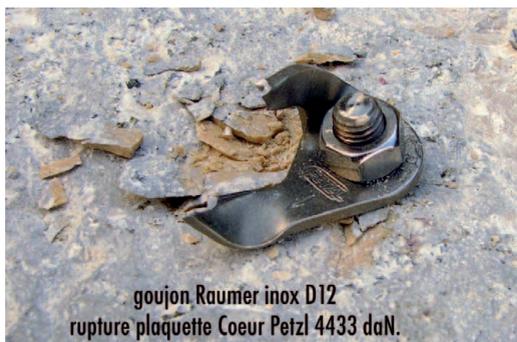
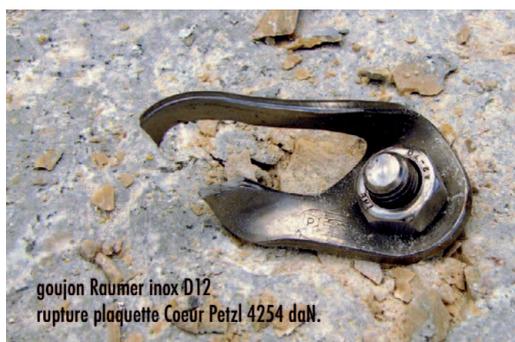
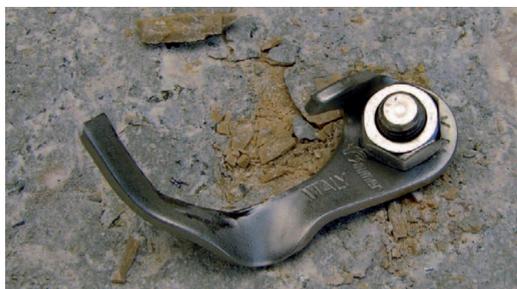
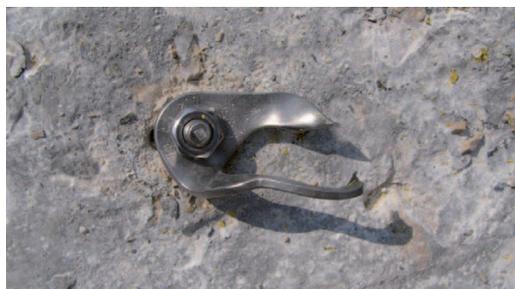
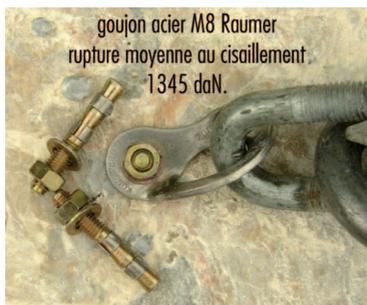
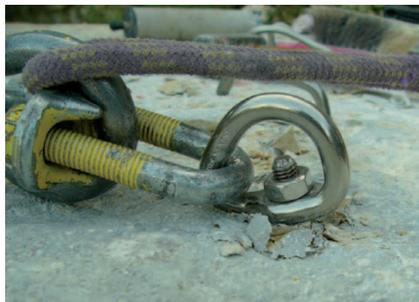
Sélection de photos du test de résistance des goujons à expansion RAUMER - modèle décoleté Hang Fix acier zingué M8C et décoleté Hang Fix inox M10C , M12C.

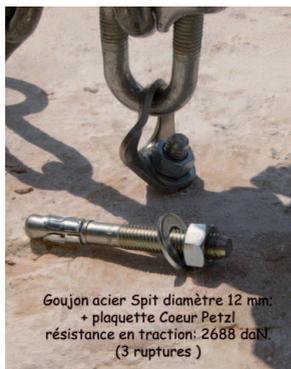
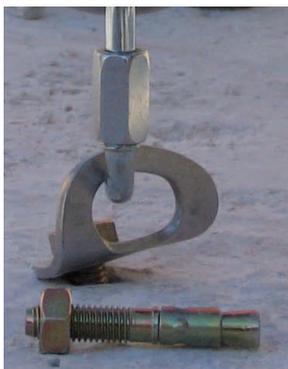
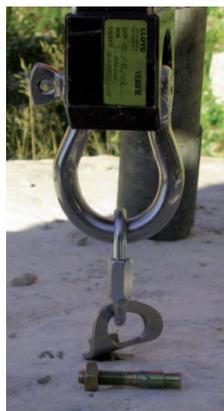
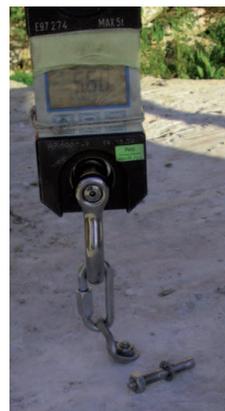
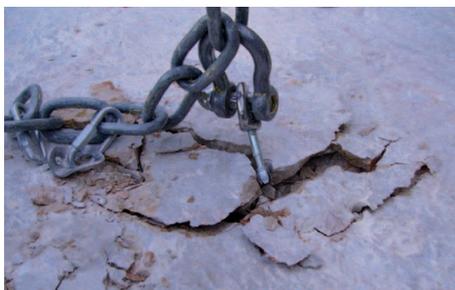
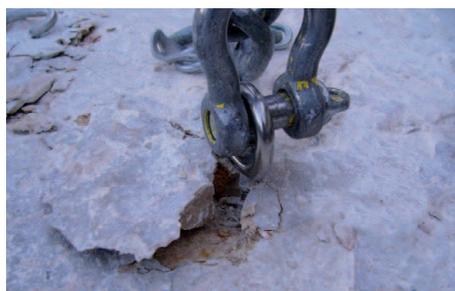
Sélection de photos du test de résistance en traction des goujons à expansion SPIT - modèle embouti Spit Fix II galvanisé et inox.

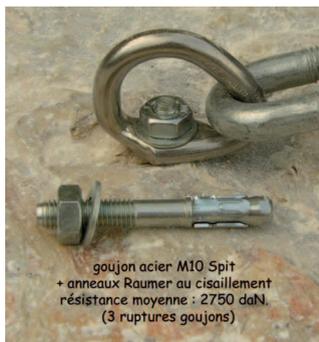
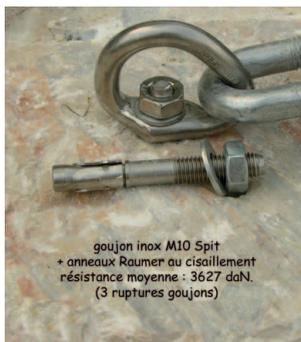
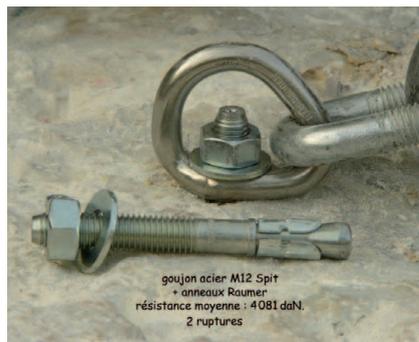
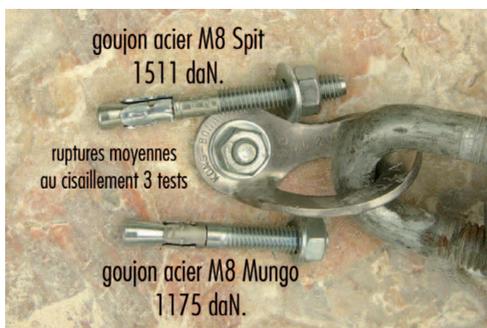
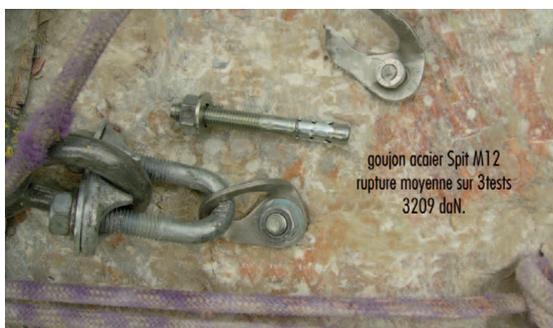
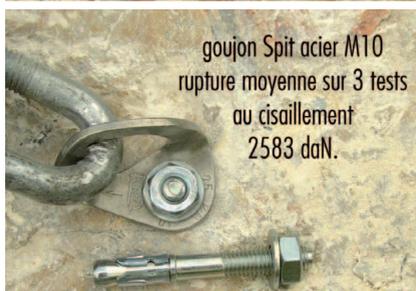
Sélection de photos du test de résistance au cisaillement des goujons à expansion SPIT - modèle embouti Spit Fix II galvanisé et inox.

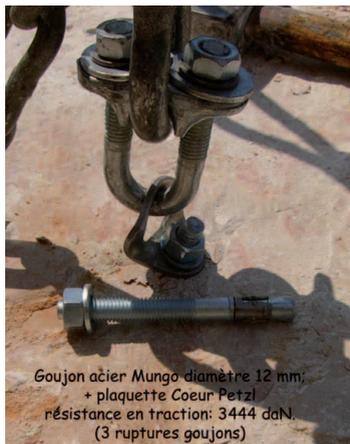
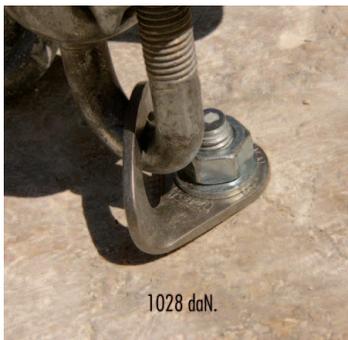
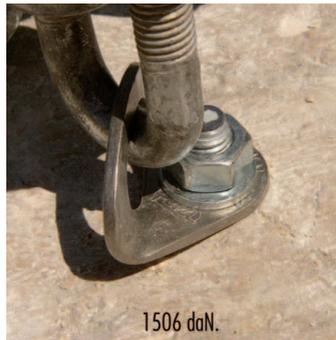
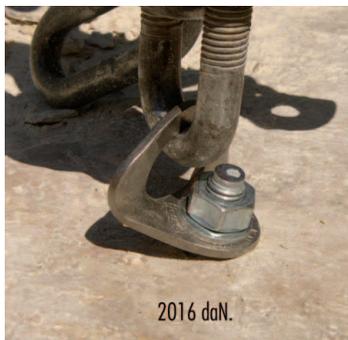
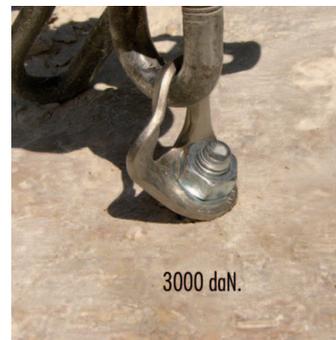
Sélection de photos du test de résistance au cisaillement des
goujons à expansion MUNGO - modèle embouti M2 acier
Zingué 8, 10, 12 mm et modèle embouti M2r inox 10 mm.

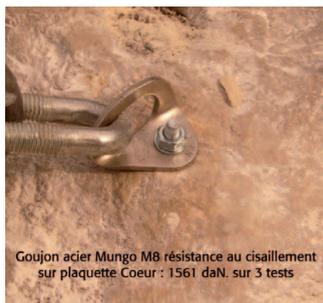
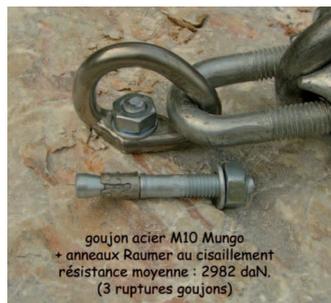
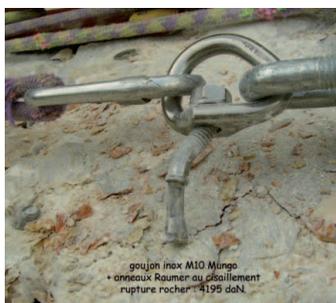
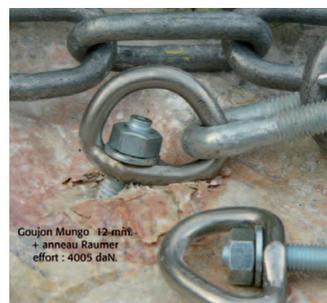
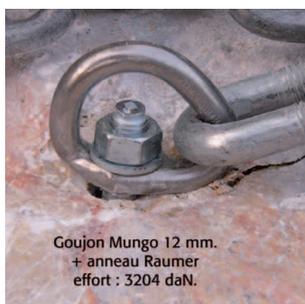
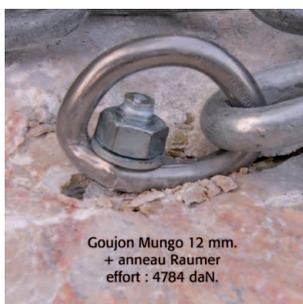
Sélection de photos du test de résistance au cisaillement des goujons à expansion MUNGO - modèle embouté M2 acier Zingué 8, 10, 12 mm et modèle embouté M2r inox 10 mm.

diamètre x longueur	type acier	cause de rupture	résistance	15 kN.	25 kN.
<p>cisaillement sur plaquette</p>	8 x 60	zingué	rupture goujon	1242 daN.	décoleté	
	8 x 60	zingué	rupture goujon	1186 daN.	décoleté	
	8 x 60	zingué	rupture goujon	1096 daN.	décoleté	
	8 x 60	zingué	rupture goujon	1782 daN.		
	8 x 60	zingué	rupture goujon	1780 daN.		
	8 x 60	zingué	rupture goujon	1708 daN.		
	10 x 70	zingué	rupture goujon	3090 daN.		
	10 x 70	zingué	rupture goujon	3200 daN.		
	10 x 70	zingué	rupture goujon	3030 daN.		
	10 x 71	inox	rupture goujon	3784 daN.		
	10 x 71	inox	rupture goujon	3722 daN.		
	10 x 71	inox	rupture goujon	3724 daN.		
<p>cisaillement sur anneau</p>	12 x 110	zingué	rupt. plaquette	3726 daN.	plaquette Raumer	
			rupture goujon	3780 daN.		
	12 x 110	zingué	rupture goujon	3800 daN.		
	10 x 70	zingué	rupture goujon	2822 daN.		
	10 x 70	zingué	rupture goujon	3212 daN.		
	10 x 70	zingué	rupture goujon	2913 daN.

10 x 71	inox	rupture goujon	4087 daN.		
	10 x 71	inox	rupture rocher	3852 daN.		
	10 x 71	inox	rupture rocher	4195 daN.		
	12 x 110	zingué	rupture goujon	6129 daN.		
	12 x 110	zingué	rupture goujon	5031 daN.		
	12 x 110	zingué	rupture goujon	5028 daN.

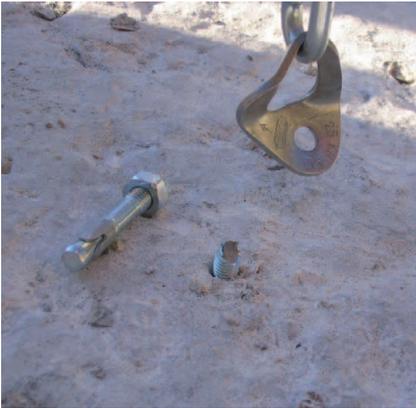
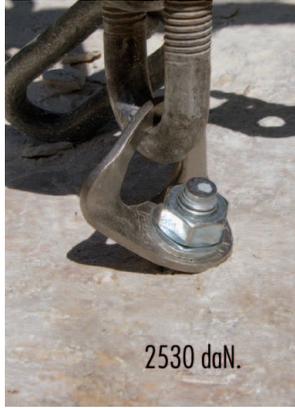
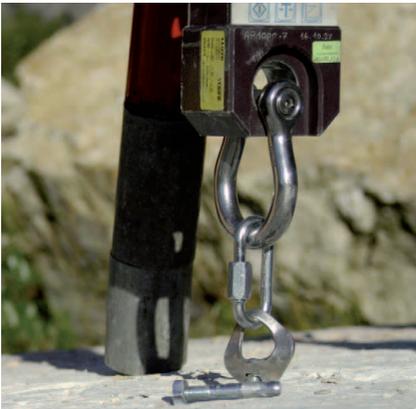
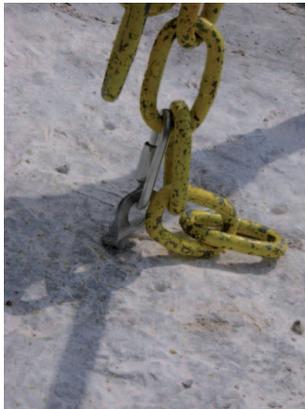
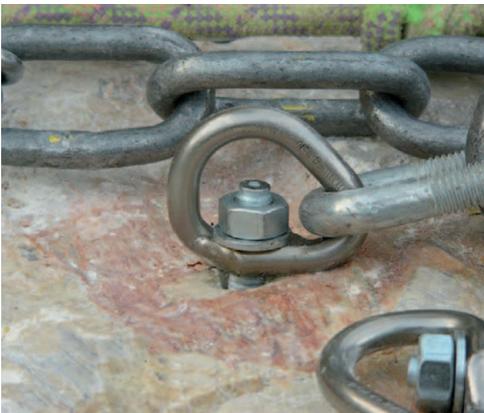
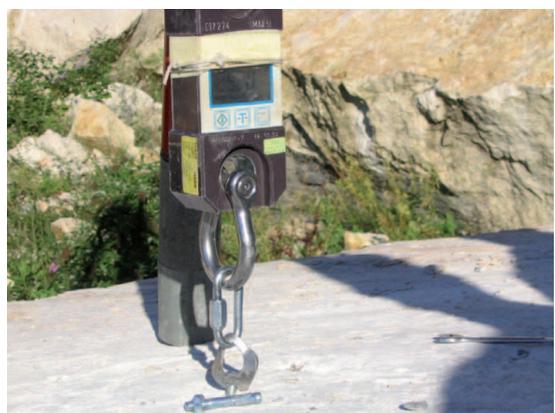
Sélection de photos du test de résistance des goujons à expansion HILTI - modèle acier zingué HSA embouti.

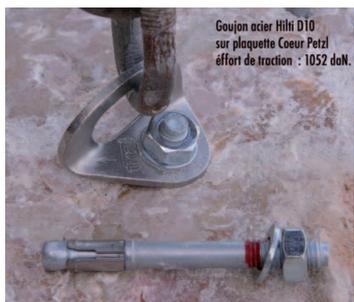
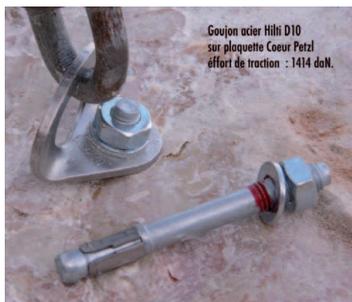
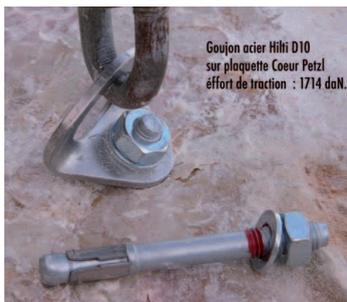
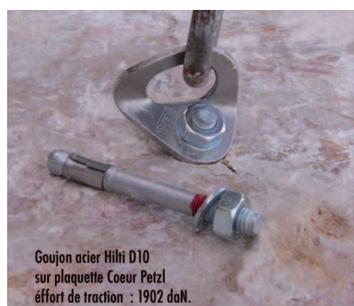
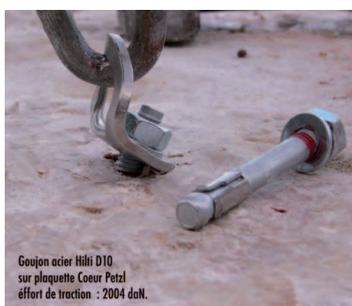
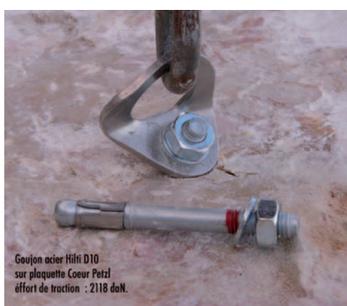
Sélection de photos du test de résistance en traction, sur plaque, des goujons à expansion HILTI - modèle HST acier zingué embouti et HST-R acier inox embouti.

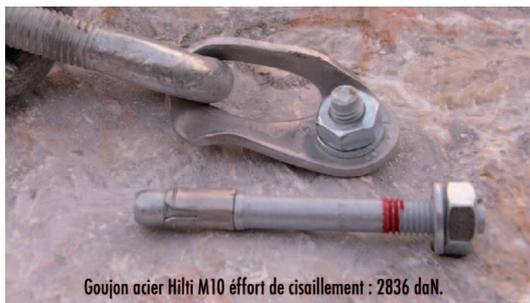
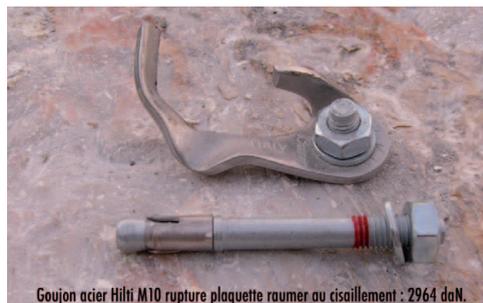
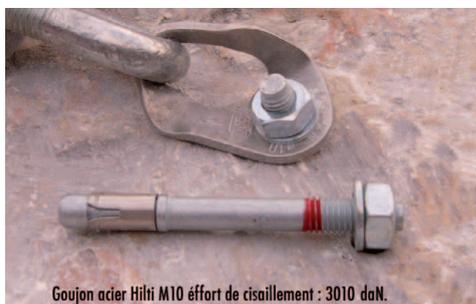
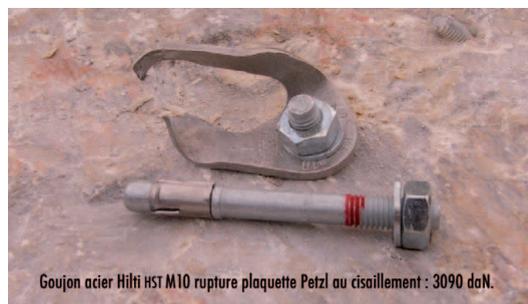
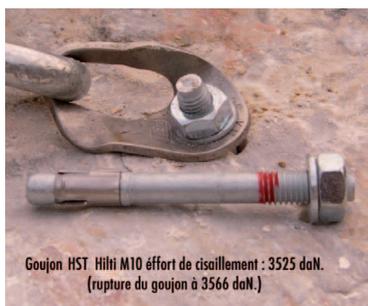
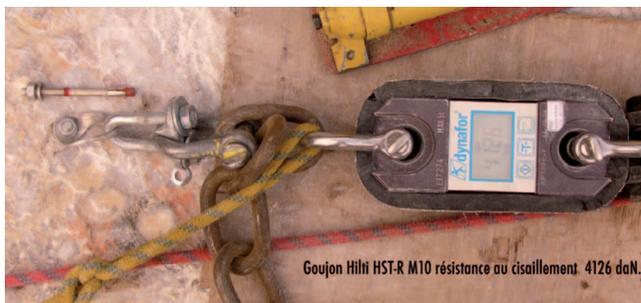
Sélection de photos du test de résistance au cisaillement, sur plaquette, des goujons à expansion HILTI - modèle HST acier embouti et HST-R acier inox embouti.

diamètre x longueur	type acier	cause de rupture	résistance	résistance	
				15 kN.	25 kN.
8 x 95	zingué	rupture goujon	2076 daN.		
8 x 95	zingué	rupture goujon	2060 daN.		
8 x 95	zingué	rupture goujon	2206 daN.		
8 x 75	inox	rupture goujon	2028 daN.		
8 x 75	inox	rupture goujon	1924 daN.		
8 x 75	inox	rupture goujon	1948 daN.		
10 x 90	zingué	rupt. plaquette	2964 daN.	plaquette Raumer	
		rupt. plaquette	3090 daN.	plaquette Coeur	
		rupture goujon	3566 daN.		
10 x 110	inox	rupture goujon	4126 daN.		
10 x 110	inox	non réalisé	0 daN.		
10 x 110	inox	non réalisé	0 daN.		
12 x 115	zingué	rupture tire-fort	4194 daN.		
12 x 115	zingué	non réalisé	0 daN.		
12 x 115	zingué	non réalisé	0 daN.

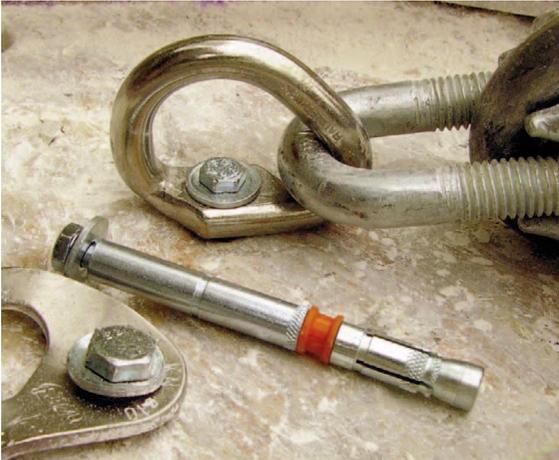
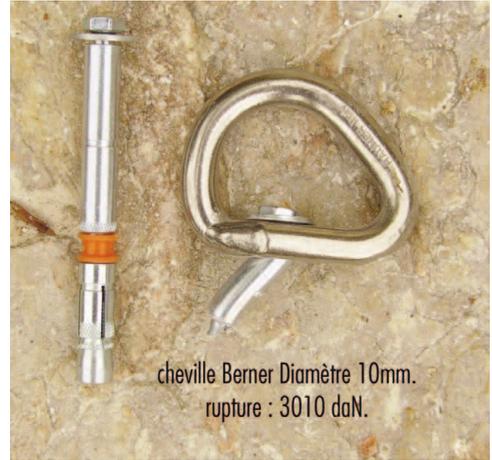
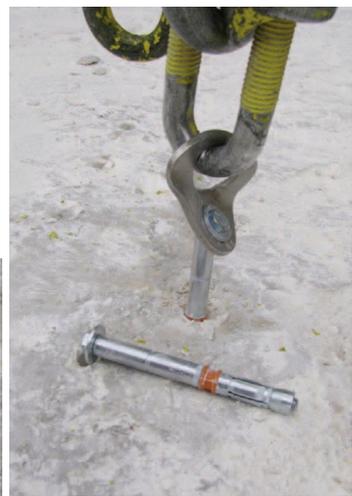
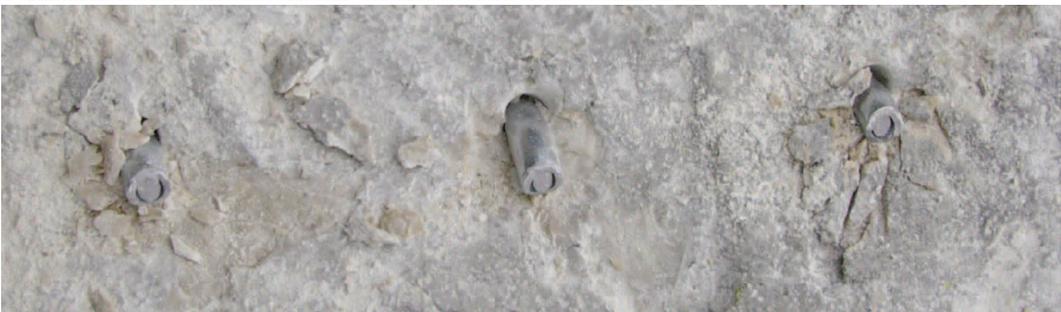
Sélection de photos du test de résistance des chevilles haute performances à expansion par vissage Berner.

cheville Berner Diamètre 10mm.
rupture : 3010 daN.

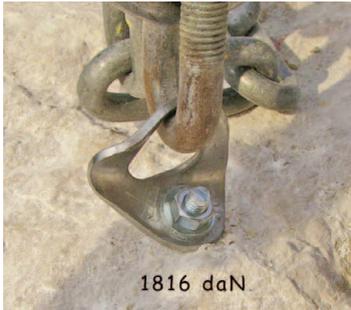
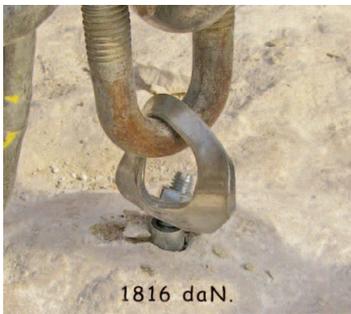
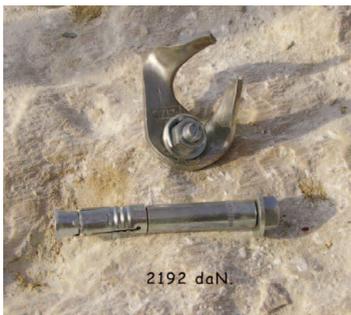
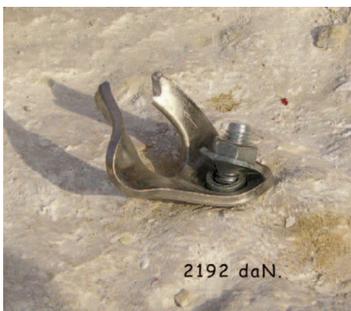
traction avec plaquette

Sélection de photos du test de résistance des chevilles hautes performances à expansion par vissage SPIT.

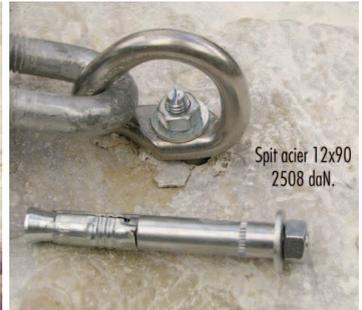
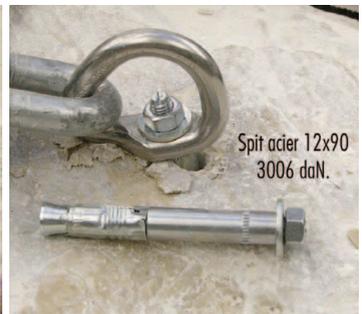
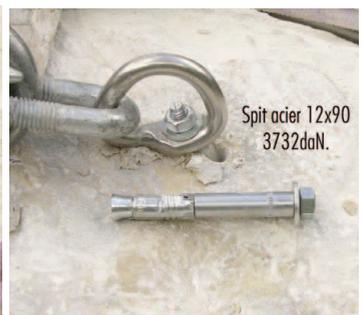
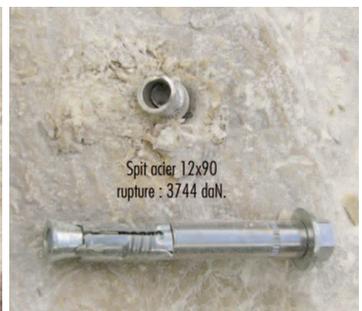
cisaillement avec anneau

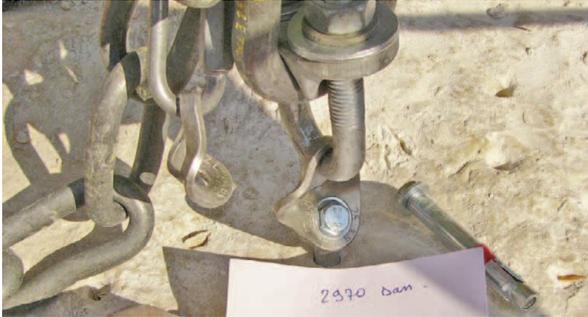
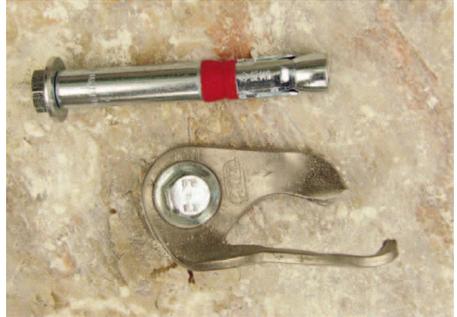
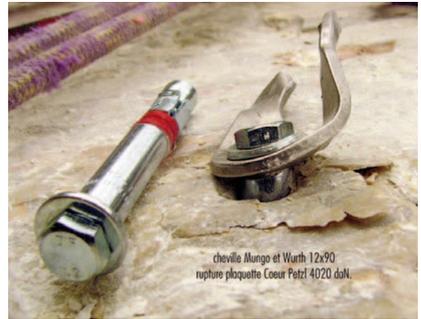
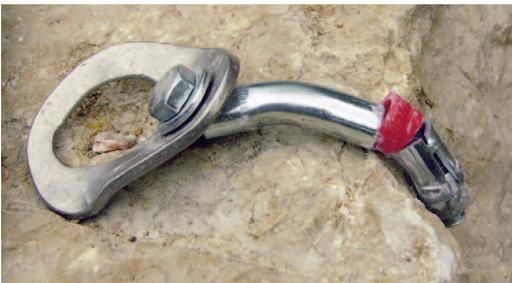
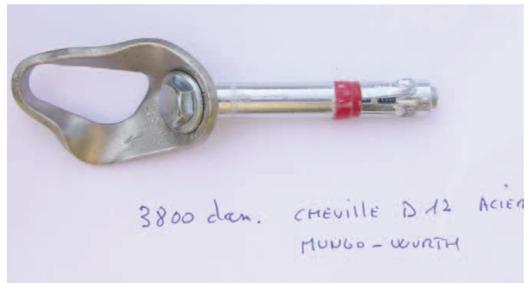
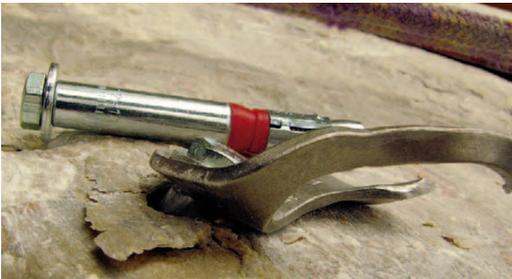
Sélection de photos du test de résistance des chevilles hautes performances à expansion par vissage MUNGO, Pascal MKT et WURTH.

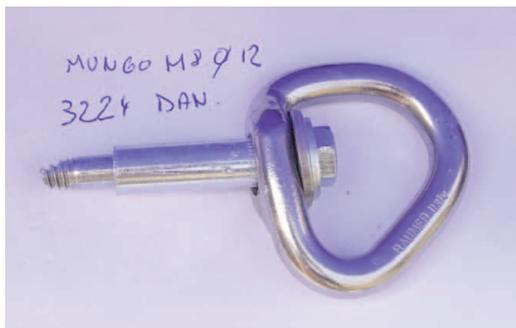
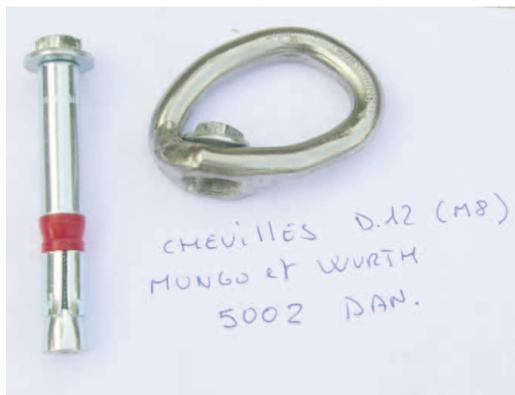
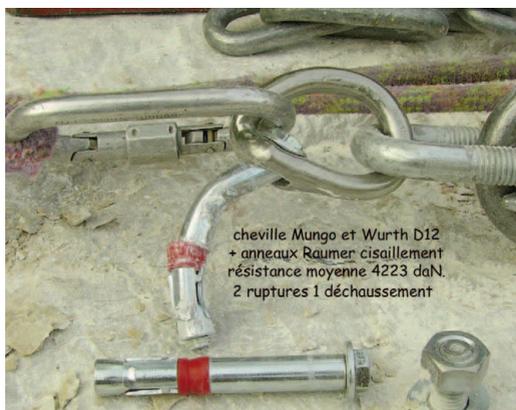
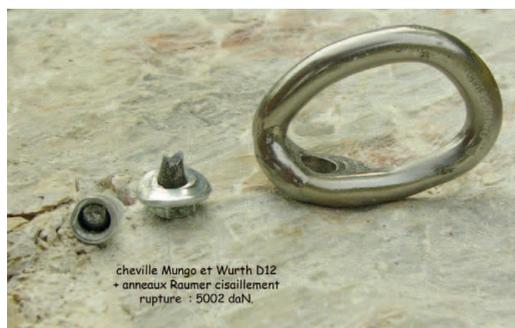
Sélection de photos du test de résistance des chevilles hautes performances à expansion par vissage MUNGO, Pascal MKT et WURTH.

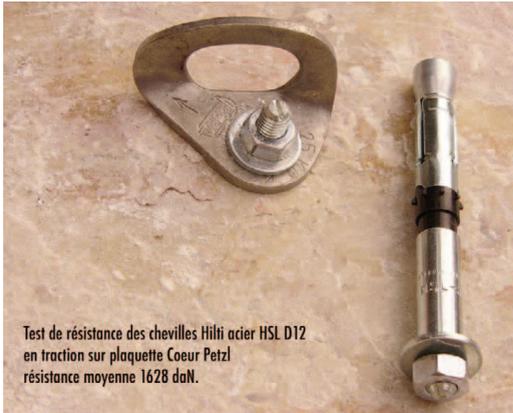
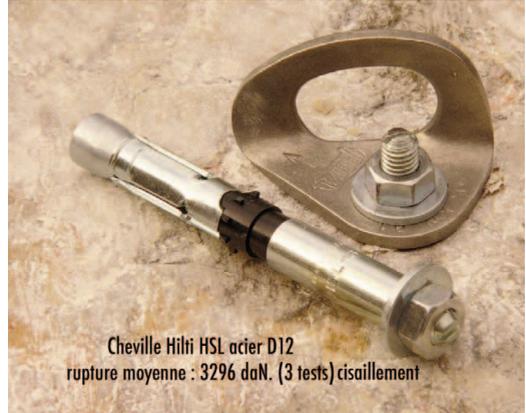
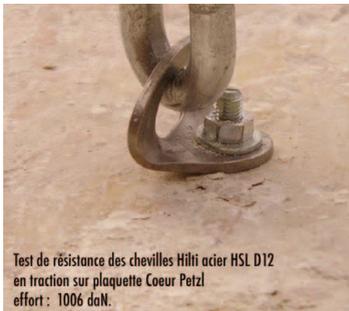
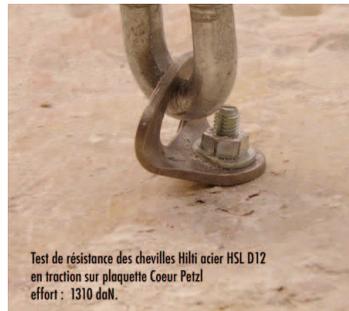
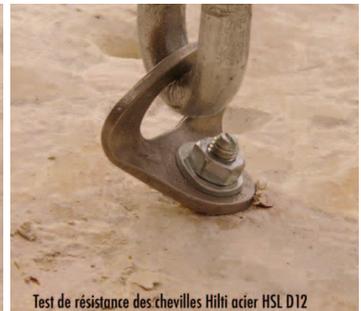
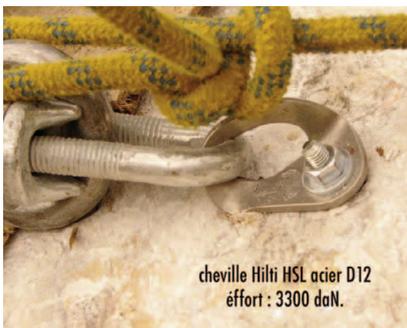
Sélection de photos du test de résistance des chevilles hautes performances a expansion par vissage Hilti modèle HSL acier Zingué.

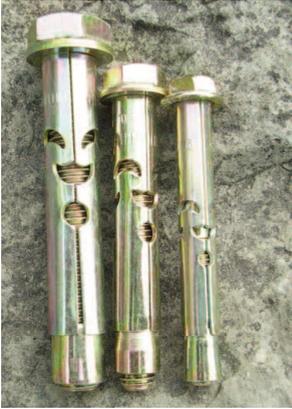
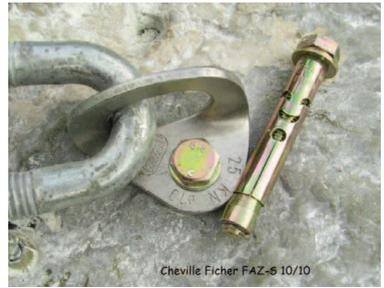
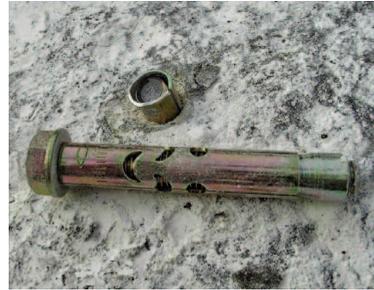
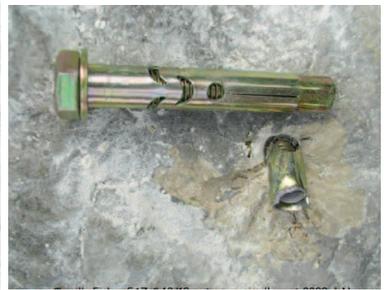
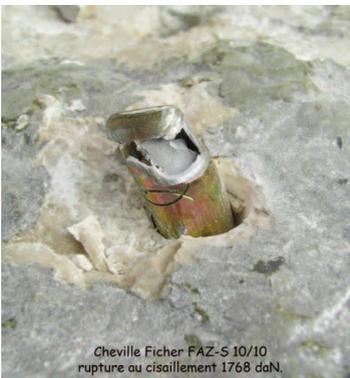
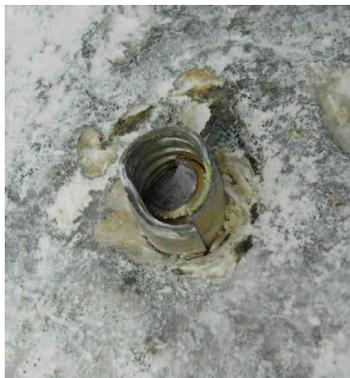
Sélection de photos du test de résistance des chevilles écono-
miques Fischer FSA-S

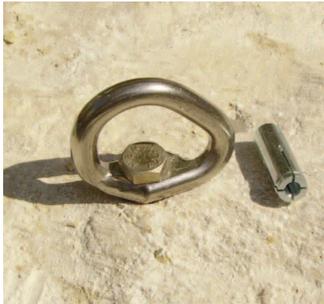
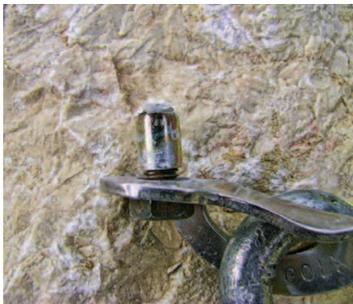
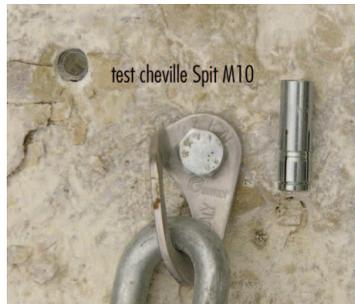
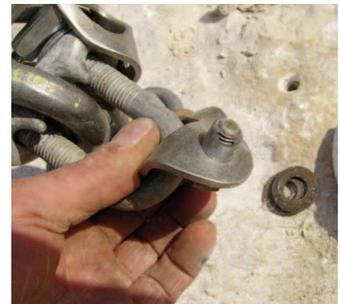
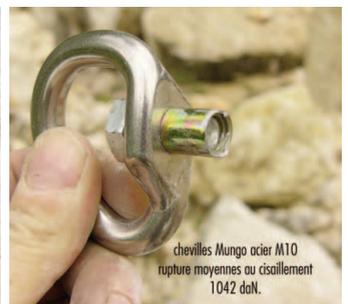
Sélection de photos des tests de résistance des chevilles femelles à expansion par frappe de différentes marques au cisaillement.

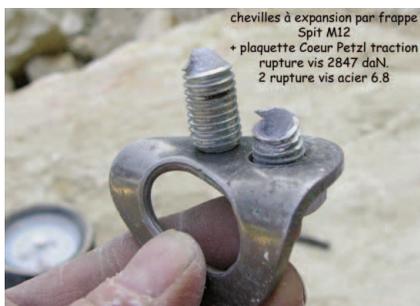
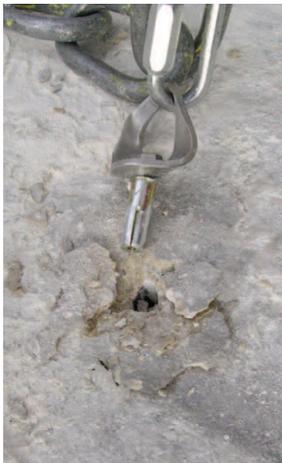
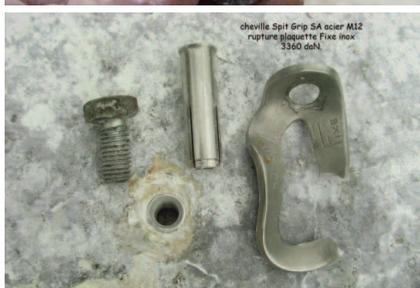
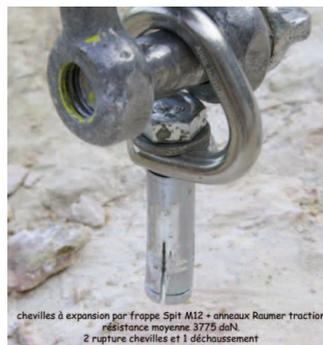
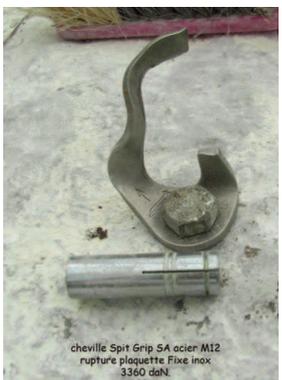
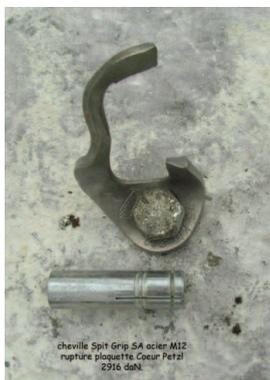
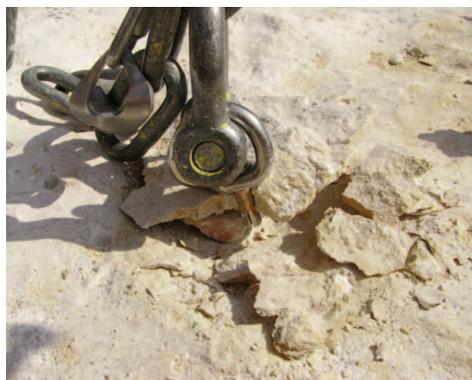
Sélection de photos des tests de résistance des chevilles femelles à expansion par frappe de différentes marques en traction.

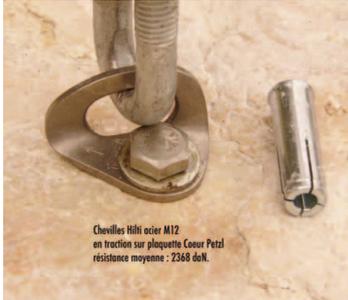
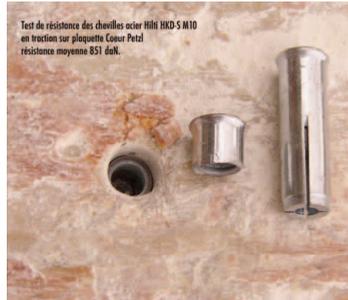
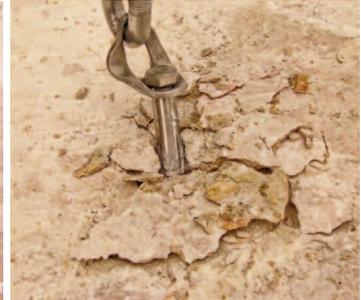
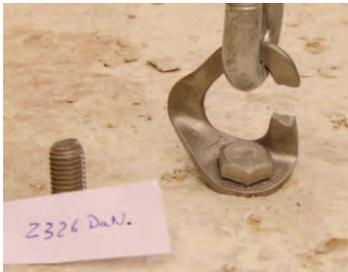
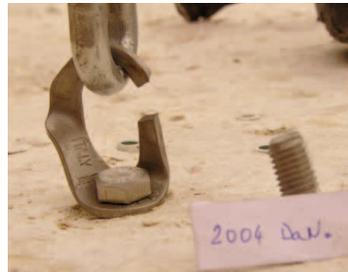
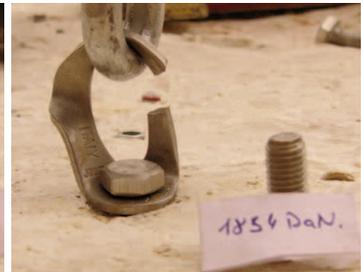
Sélection de photos du test de résistance des chevilles femelles à expansion par frappe Hilti en traction sur plaquette.

- Testé : - modèle Hilti HKD-S M8, 10 et 12 acier Zingué
 - modèle Hilti HKD-SR M8, 10 et 12 acier inox

diamètre x longueur	type acier	cause de rupture	résistance	15 kN.	25 kN.
10 x 30	zingué	rupture cheville	1384 daN.		
10 x 30	zingué	rupture cheville	872 daN.		
10 x 30	zingué	rupture cheville	1226 daN.		
10 x 30	inox	rupture filetage	1860 daN.		
10 x 30	inox	rupture cheville	1492 daN.		
10 x 30	inox	rupture cheville	1888 daN.		
10 x 30	inox	rupture cheville	2048 daN.		
12 x 40	zingué	rupture cheville	634 daN.		
12 x 40	zingué	rupture cheville	1230 daN.		
12 x 40	zingué	rupture cheville	1026 daN.		
12 x 40	inox	rupt. plaquette	3102 daN.	vis surdimensionnée plaq. Coeur Petzl	
		rupture cheville	3594 daN.	vis surdimensionnée	
12 x 40	inox	rupture cheville	2196 daN.		
12 x 40	inox	rupture cheville	2362 daN.		
15 x 50	zingué	rupture cheville	2436 daN.		
15 x 50	zingué	rupture cheville	2472 daN.		
15 x 50	zingué	rupture cheville	2420 daN.		
15 x 50	inox	rupture cheville	3282 daN.		
15 x 50	inox	rupt. plaquette	3994 daN.	plaquette Coeur Petzl

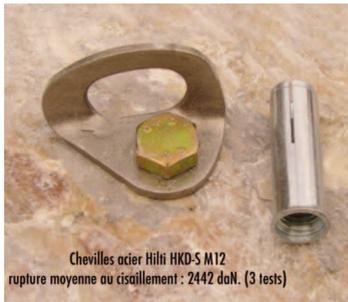
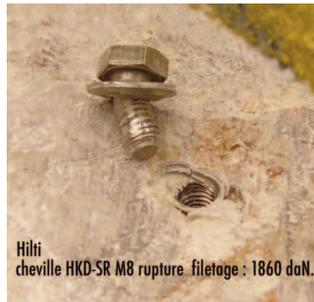
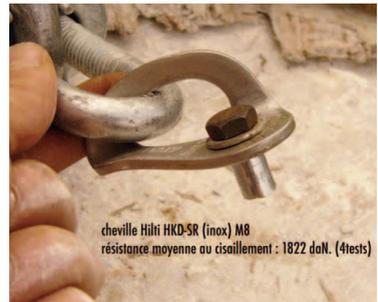
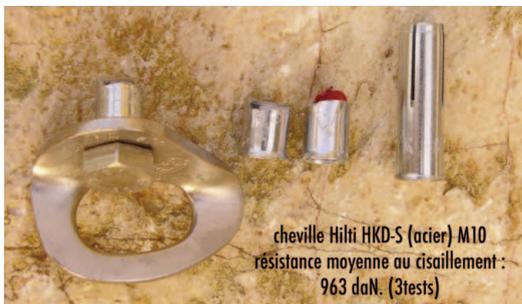
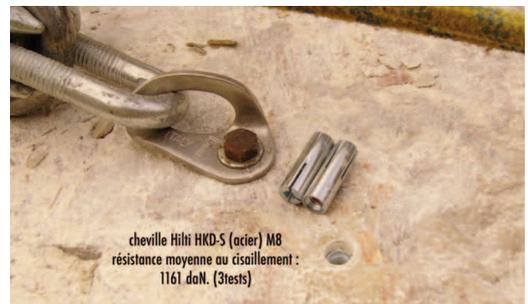
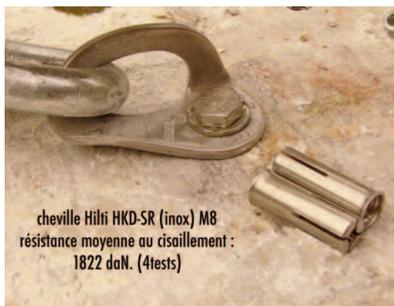
Sélection de photos du test de résistance des chevilles femelles à expansion par frappe Hilti au cisaillement sur plaquette.

- Testé : - modèle Hilti HKD-S M8, 10 et 12 acier Zingué
 - modèle Hilti HKD-SR M8, 10 et 12 acier inox

diamètre x longueur	type acier	cause de rupture	résistance	15 kN.	25 kN.
10 x 30	zingué	rupture cheville	716 daN.		? résistance faible
10 x 30	zingué	rupture cheville	670 daN.		? résistance faible
10 x 30	zingué	rupture cheville	720 daN.		? résistance faible
10 x 30	inox	rupture cheville	1752 daN.		
10 x 30	inox	rupture cheville	1564 daN.		
10 x 30	inox	rupture rocher	1606 daN.		
12 x 40	zingué	rupture cheville	472 daN.		? résistance faible
12 x 40	zingué	rupture cheville	902 daN.		? résistance faible
12 x 40	zingué	rupture cheville	650 daN.		? résistance faible
12 x 40	inox	rupture cheville	2072 daN.		
12 x 40	inox	rupture cheville	1174 daN.		
12 x 40	inox	rupture cheville	1370 daN.		
15 x 50	zingué	rupture cheville	2034 daN.		
15 x 50	zingué	rupture cheville	2300 daN.		
15 x 50	zingué	rupture cheville	2100 daN.		
15 x 50	inox	rupture cheville	4702 daN.		
15 x 50	inox	rupture cheville	3256 daN.		
15 x 50	inox	rupture cheville	3900 daN.

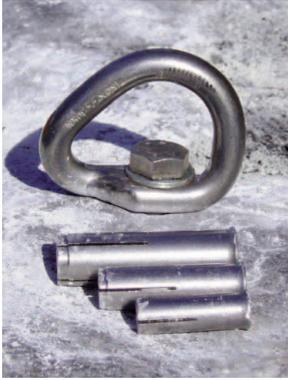
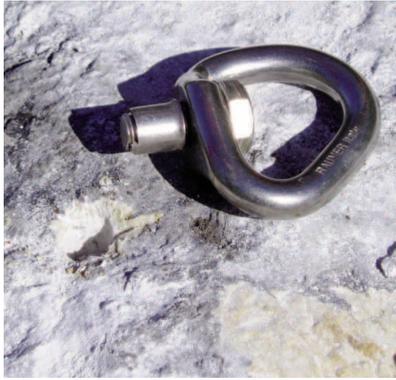
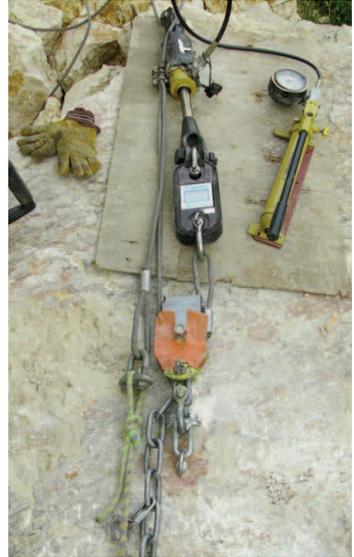
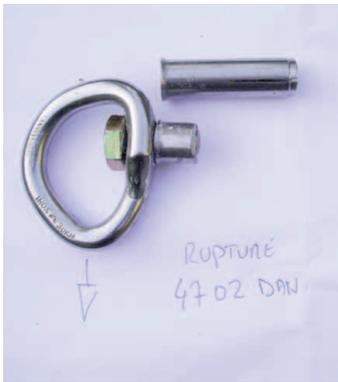
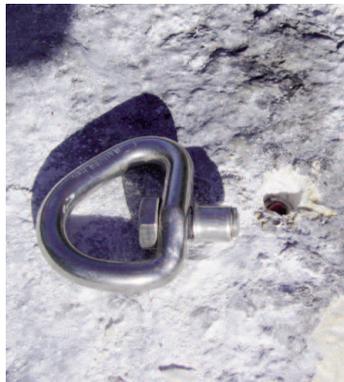
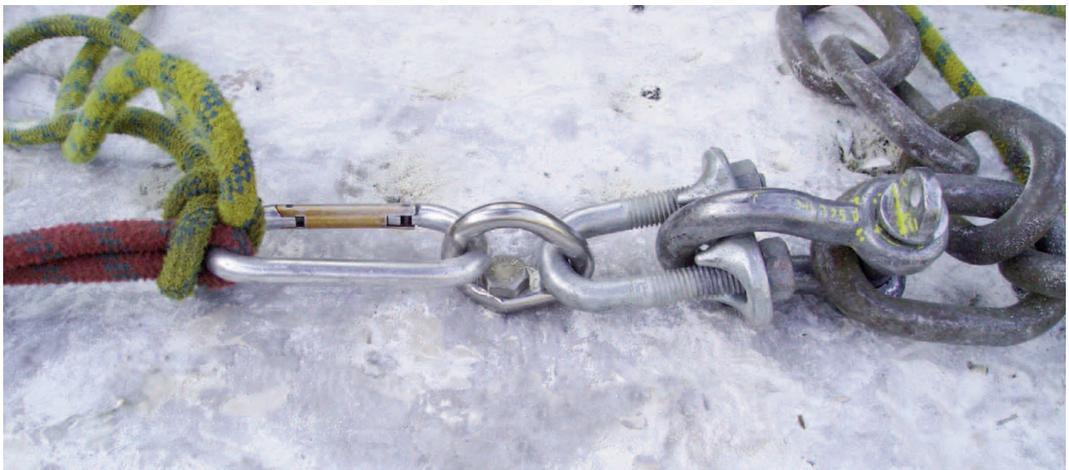
Sélection de photos du test de résistance des chevilles femelles à expansion par frappe Hilti avec anneau.

- Testé : - modèle Hilti HKD-S M8, 10 et 12 acier Zingué
- modèle Hilti HKD-SR M8, 10 et 12 acier inox

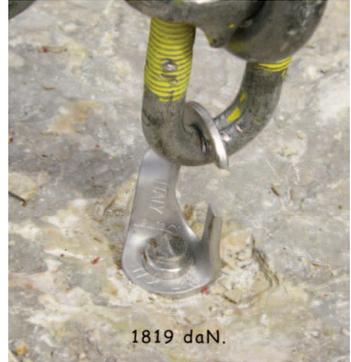
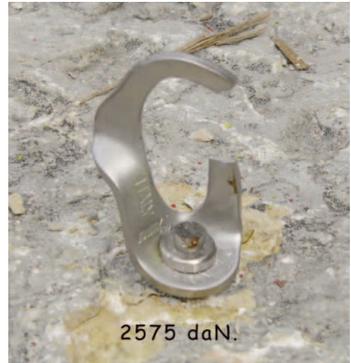
Sélection de photos du test de résistance des chevilles Full Time
Maxi Raumer
