MEMENTO

Équipement des canyons

Cahier n°12/12 :

637 tests de résistance d'ancrages mécaniques

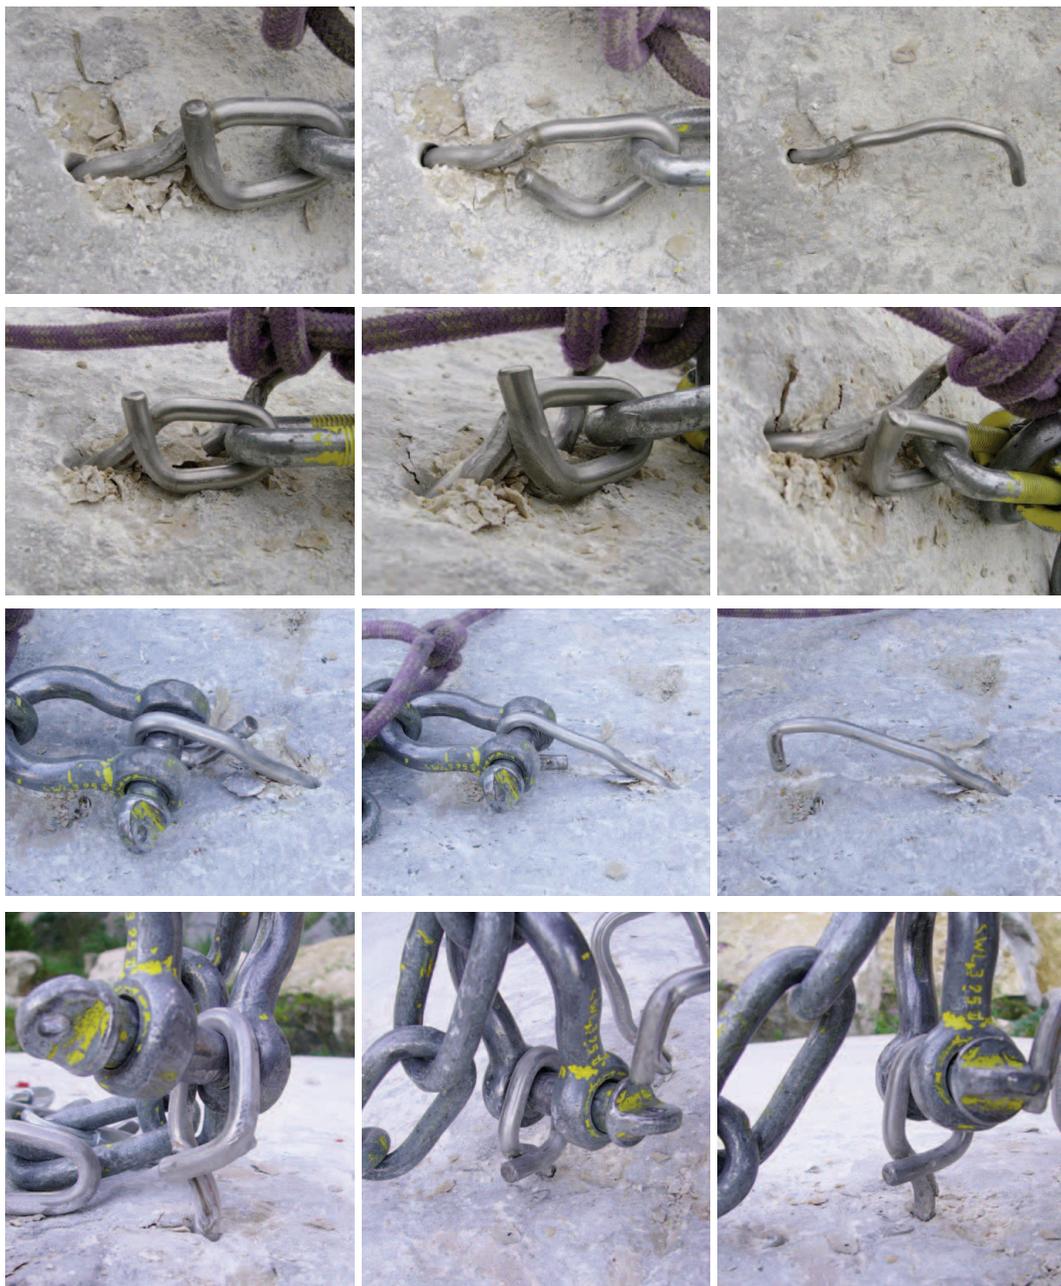
Sélection de photos du test de résistance des chevilles Starfix Raumer.

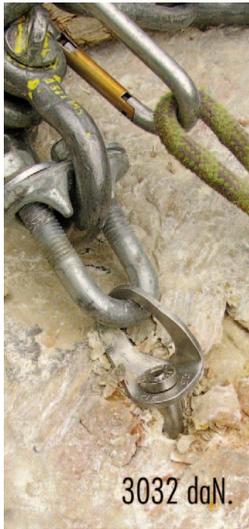
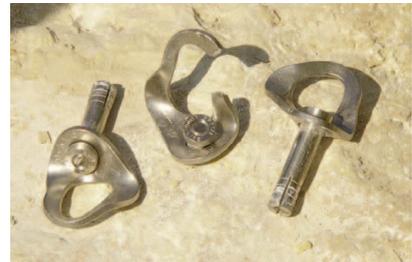
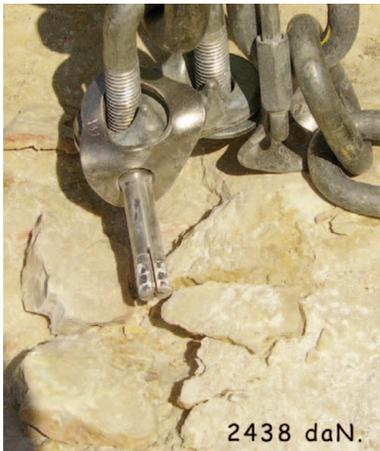
Sélection de Photos du test de résistance des chevilles Long Life Petzl en traction.

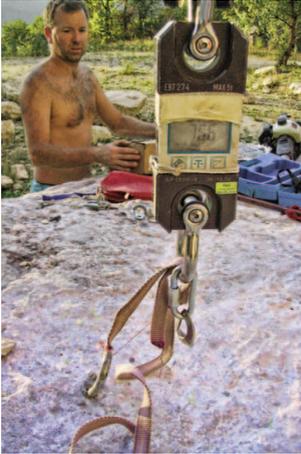
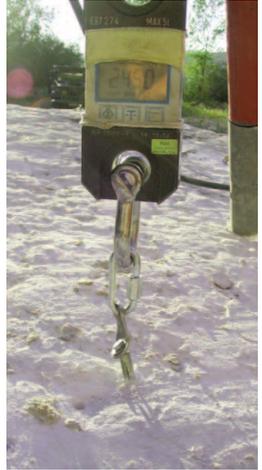
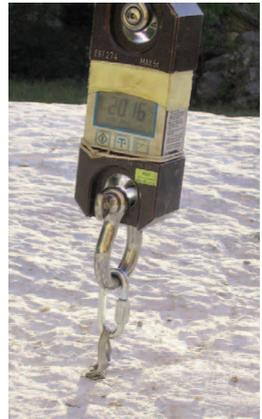
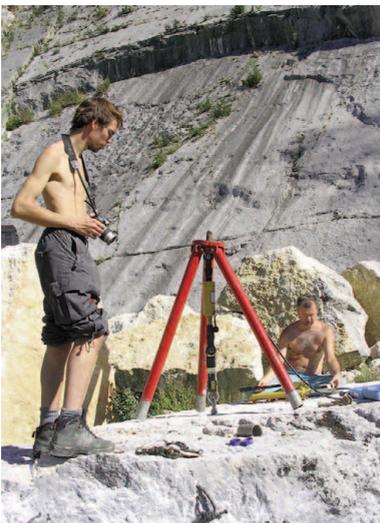
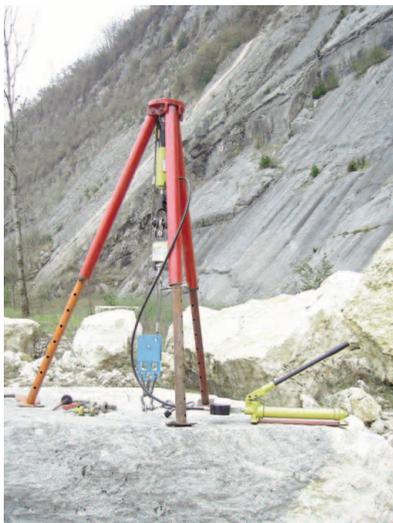
Sélection de photos du test de résistance des chevilles femelles à expansion par frappe Rainox Raumer et autoforeuse Spit.

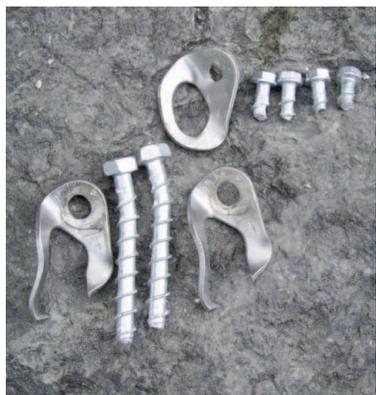
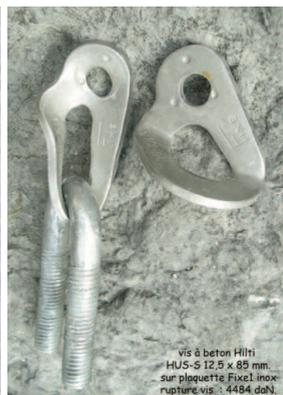
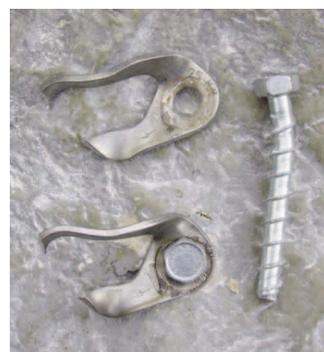
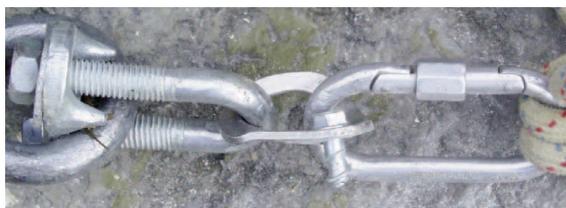
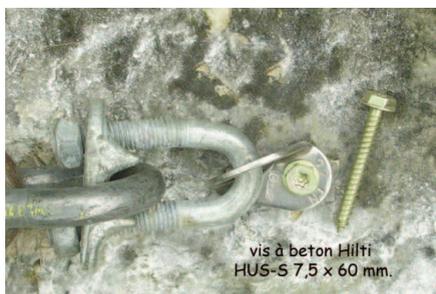
Sélection de photos du test de résistance des vis à béton au cisaillement sur plaquette.

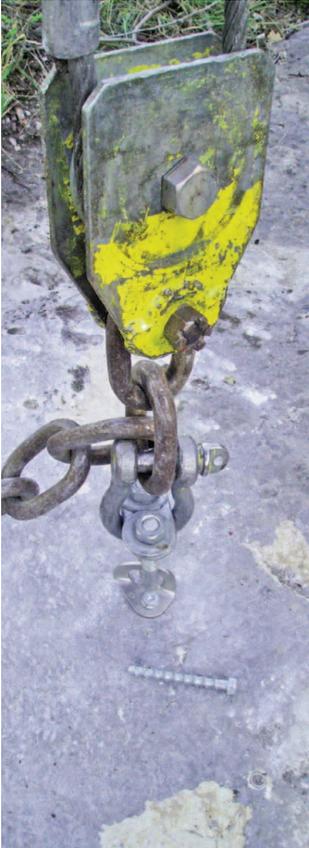
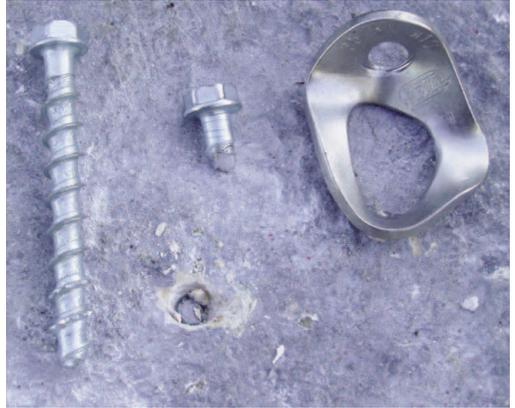
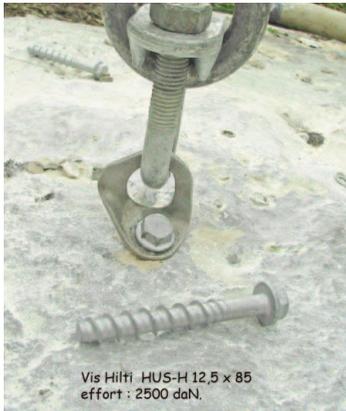
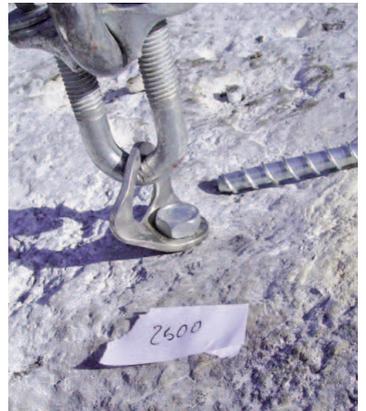
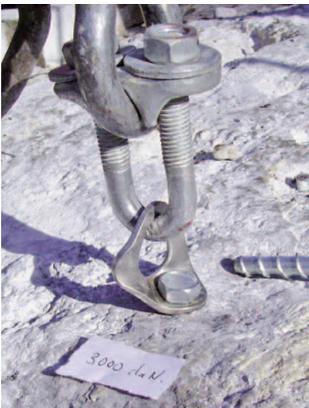
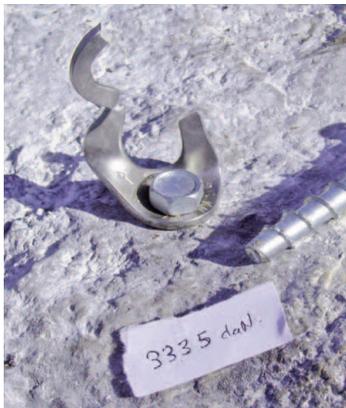
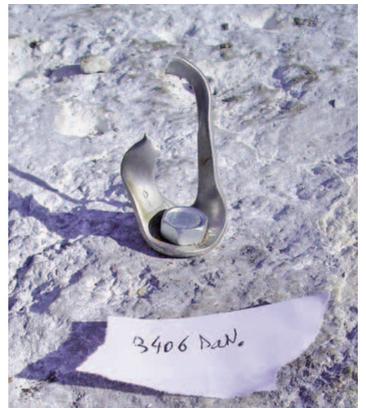
Sélection de photos du test de résistance des vis à béton en traction sur plaquette.

diamètre x longueur	type acier	cause de rupture	résistance	15 kN.	25 kN.
<p>traction sur plaquette</p>	6	zingué	rupt. vis	1086 daN.		
	6	zingué	rupt. vis	1408 daN.		
	6	zingué	rupt. vis	1170 daN.		
	6	zingué	rupt. vis	1172 daN.		
	8	zingué	rupt. vis	2458 daN.		
	8	zingué	rupt. vis	1650 daN.		
	8	zingué	rupt. vis	2452 daN.		
	8	zingué	rupt. vis	2222 daN.		
	10	zingué	rupt. vis	2850 daN.		
	10	zingué	rupt. vis	3074 daN.		
	10	zingué	rupt. vis	2896 daN.		
	10	zingué	rupt. vis	2816 daN.		
<p>cisaillement sur plaquette</p>	6	zingué	rupt. vis	1384 daN.		
	6	zingué	rupt. vis	714 daN.		
	6	zingué	rupt. vis	870 daN.		
	6	zingué	rupt. vis	1220 daN.		
	8	zingué	rupt. vis	2480 daN.		
	8	zingué	rupt. vis	2236 daN.		
	8	zingué	rupt. plaquette	2868 daN.	plaquette Coeur Petzl	
	10	zingué	rupt. vis	4484 daN.	plaquette Fixe1 inox	
	10	zingué	rupt. vis	3472 daN.	plaquette Fixe1 inox	
	10	zingué	rupt. vis	3988 daN.	plaquette Fixe1 inox

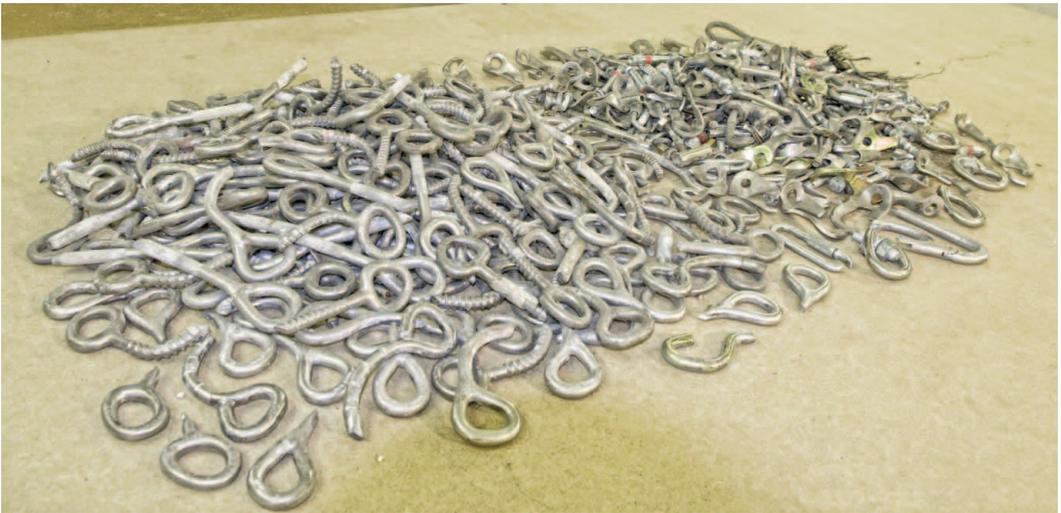
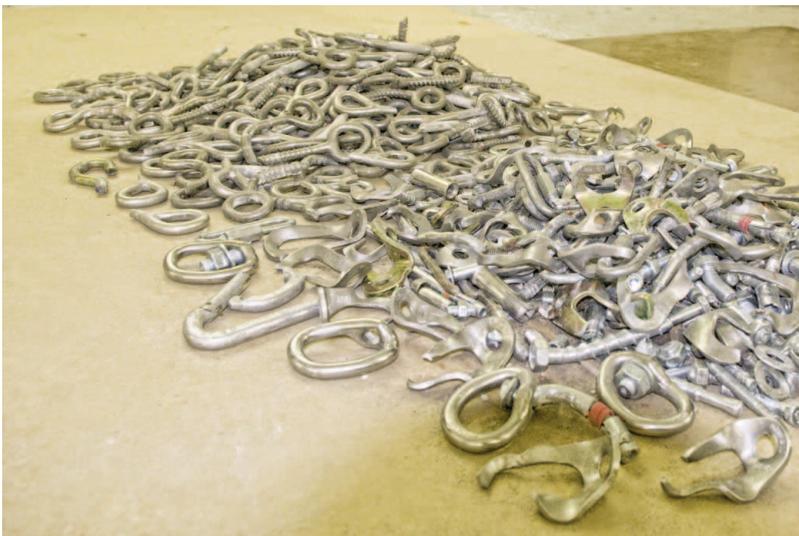
A l'issue des 1039 tests de résistance, une partie du matériel d'ancrage est resté prisonnier dans la roche ; une partie a été projeté autour de la zone de test et n'a pas pu être récupérée et enfin, une partie du matériel cassé a été conservé en vue d'être recyclé à la ferraille.
